INFORME FINAL DIRECCIÓN REGIONAL DE GENDARMERÍA DE CHILE DE ARICA Y PARINACOTA

INFORME N° 148 / 2021 8 DE JUNIO DE 2021

INFORME FINAL N° 148, DE 2021, SOBRE AUDITORÍA A LOS CONTRATOS "CONSERVACIÓN DE INSTALACIONES SANITARIAS" Y "CONSTRUCCIÓN DE VENUSTERIOS PARA UNIDADES PENALES", EN EL COMPLEJO PENITENCIARIO ARICA, EJECUTADOS POR LA DIRECCIÓN REGIONAL DE GENDARMERÍA DE CHILE DE ARICA Y PARINACOTA.

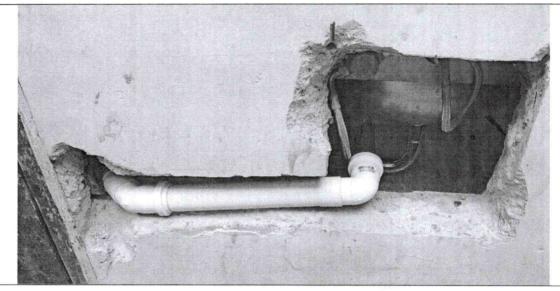
Fotografía N° 3, 8 de febrero de 2021, artefactos sanitarios de celdas, en módulo E4, 4° piso, sin instalación de redes de agua potable ni alcantarillado

Fotografía N° 4, 8 de febrero de 2021, excavación de red subterránea en 1° piso de módulo E4, sin instalación de redes de agua potable ni alcantarillado, como tampoco retiro de redes existente.

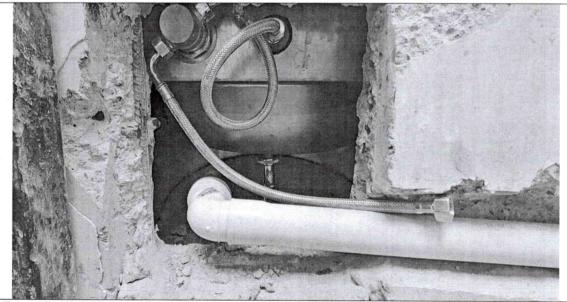
Fotografía N° 5, 23 de octubre de 2020, pasada en muro de hormigón armado del módulo B4.

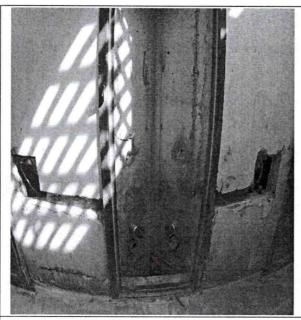
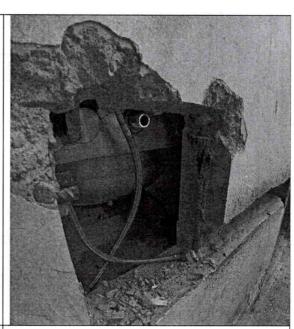
Fotografía N° 6, 23 de octubre de 2020, pasada en muro de hormigón armado del módulo B4, se aprecia la armadura a la vista.

Fotografia N° 7, 8 de febrero de 2021, pasadas en muro de hormigon armado en modulo E4, desde shaft hacia celdas.

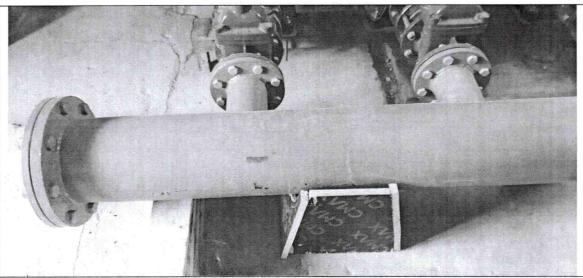
Fotografía N° 9, 23 de octubre de 2020, sistema de impulsión secundario, bombas para el aumento de presion, manifold de acero, válvulas, las cuales se encuentran soportadas sobre tableros de madera y/o perfiles de acero, sobre los que no se encuentran anclados

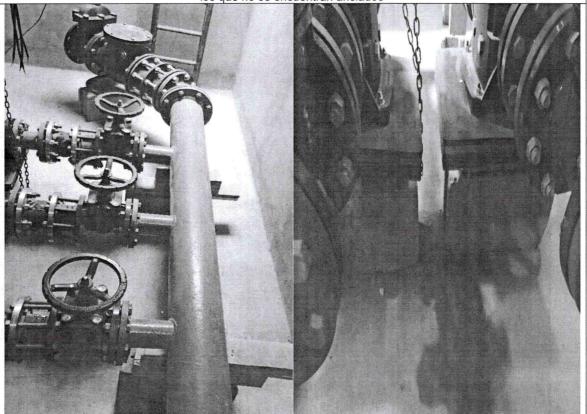
Fotografía N° 10, 23 de octubre de 2020, sistema de impulsión secundario, bombas para el aumento de presion, manifold de acero, válvulas, las cuales se encuentran soportadas sobre tableros de madera, sobre los que no se encuentran anclados

Fotografía N° 11, 23 de febrero de 2021, sistema de impulsión primario, manifold de acero, válvulas, las cuales se encuentran soportadas sobre tableros de madera, sobre los que no se encuentran anclados.

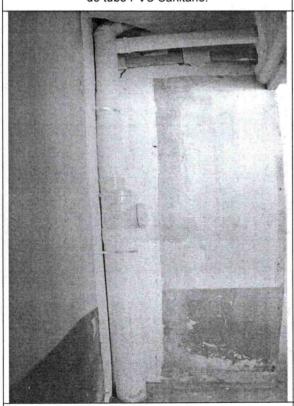
Fotografía N° 14, 8 de febrero de 2021, descarga de alcantarillado y red de agua potable aéreas, en primer piso modulo B-4, se utilizó cinta galvanizada perforada para sujeción de tubo PVC Sanitario y tubo de PPR.

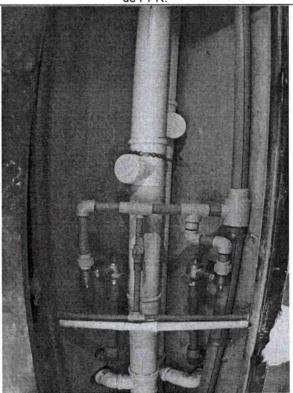
Fotografía N° 15, 8 de febrero de 2021, descarga de alcantarillado vertical, en primer piso modulo B-4, se utilizó cinta galvanizada perforada para sujeción de tubo PVC Sanitario.
